**CURSO DE GRADUAÇÃO EM GEOFÍSICA**

**MÉTODO DA ELETRORRESISTIVIDADE APLICADO À ESTABILIDADE DE  
TALUDES**

Trabalho apresentado ao curso de graduação em Geofísica da Universidade Federal Fluminense, como parte da disciplina Projeto Final II e requisito para obtenção do título de Bacharel em Geofísica.

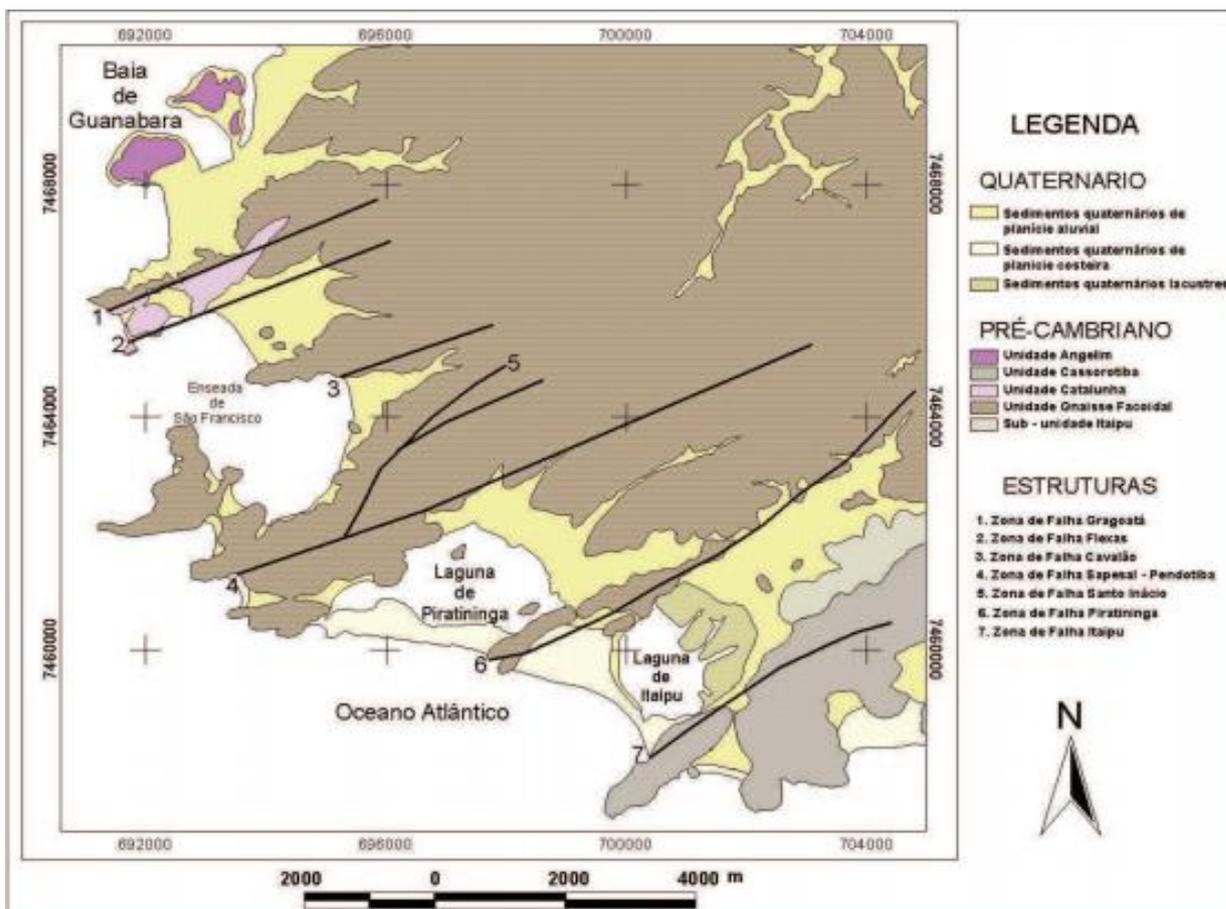
Figura 4: Mapa geológico do Município de Niterói, baseado no Projeto Carta Geológica do Estado do Rio de Janeiro. Fonte: DRM/GEOMITEC(1981) *apud* Suárez (2005).

Como descritos nos trabalhos de Ferrari *et al.* (1982) e pelo Departamento de Recursos Minerais (DRM) *apud* Suárez (2005) através do Projeto Carta Geológica do Estado do Rio de Janeiro, litologicamente, a região de Niterói pode ser apresentada nas seguintes unidades (Figura 4):

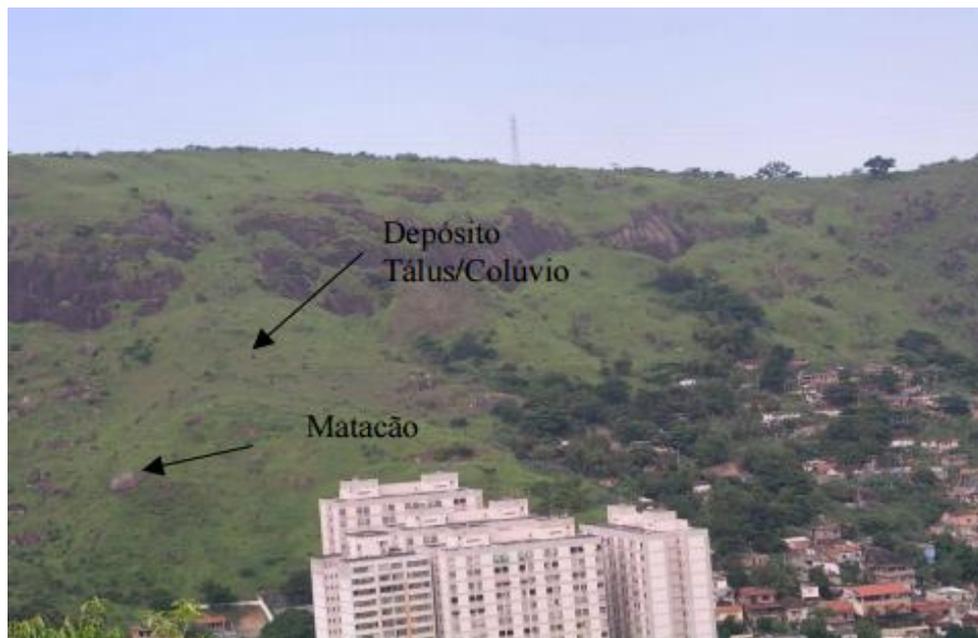
Figura 5: Depósito de tálus/colúvio com exumações de blocos rochosos no sopé da vertente do Morro do Cavalão. Fonte: Ferrari *et al.* (2004)

Tálus são formados por ação da gravidade sobre fragmentos soltos nos paredões rochosos, desmembrados da rocha *in situ*, por processos intempéricos (Figura 5). São instáveis e apresentam um gradiente acentuado, sendo facilmente desestabilizados por ação antrópica. Logo, conclui-se que são áreas de alto risco para ocupação.

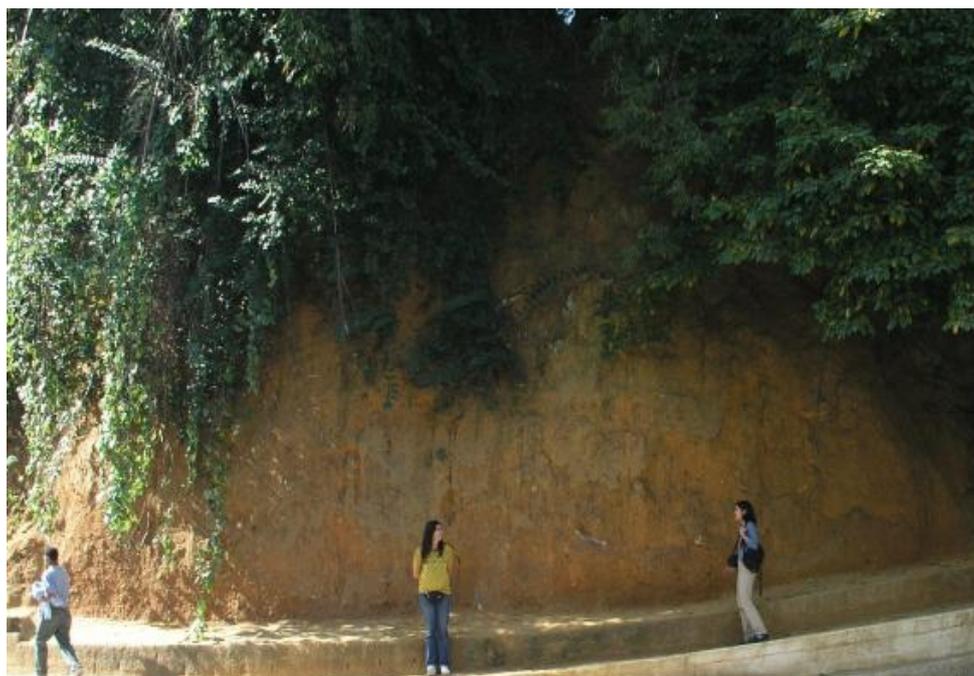
Figura 6: Depósito coluvionar em corte na Rua São Sebastião (Morro do Estado – Ingá). Fonte: Ferrari *et al.* (2004)

Os depósitos de encosta conhecidos como colúvios, são formados por material heterogêneo, resultante de uma mistura de fragmentos de rocha intemperizada (Figura 6).

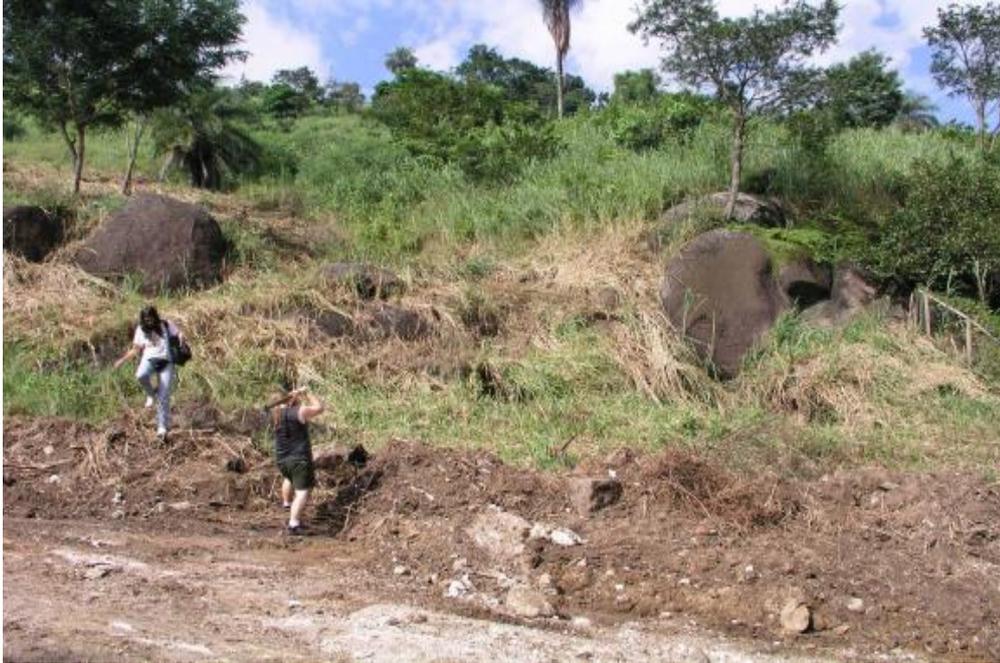
Figura 7: Campo de Matações na encosta norte do Morro do Alarico. Fonte: Ferrari *et al.* (2004)

Os campos de Matacões e Blocos Rochosos aparecem em grande parte nas encostas do gnaissé facoidal em aglomerações ou isolados, apresentando

tamanhos e formas variadas (Figura 7). Se originam inicialmente pela ação do intemperismo químico, em geral ao longo de fraturas, sendo removidos pela ação da erosão e acumulados na superfície.

Cabe destacar que sob a ação de um meio de transporte violento, como enxurradas, chuvas torrenciais ou até mesmo em uma região de alta declividade, esses matações podem ser facilmente deslocados. Associado ao desmatamento e a ocupação antrópica, são locais impróprios para habitação, tendo em vista que são áreas propícias à escorregamentos.

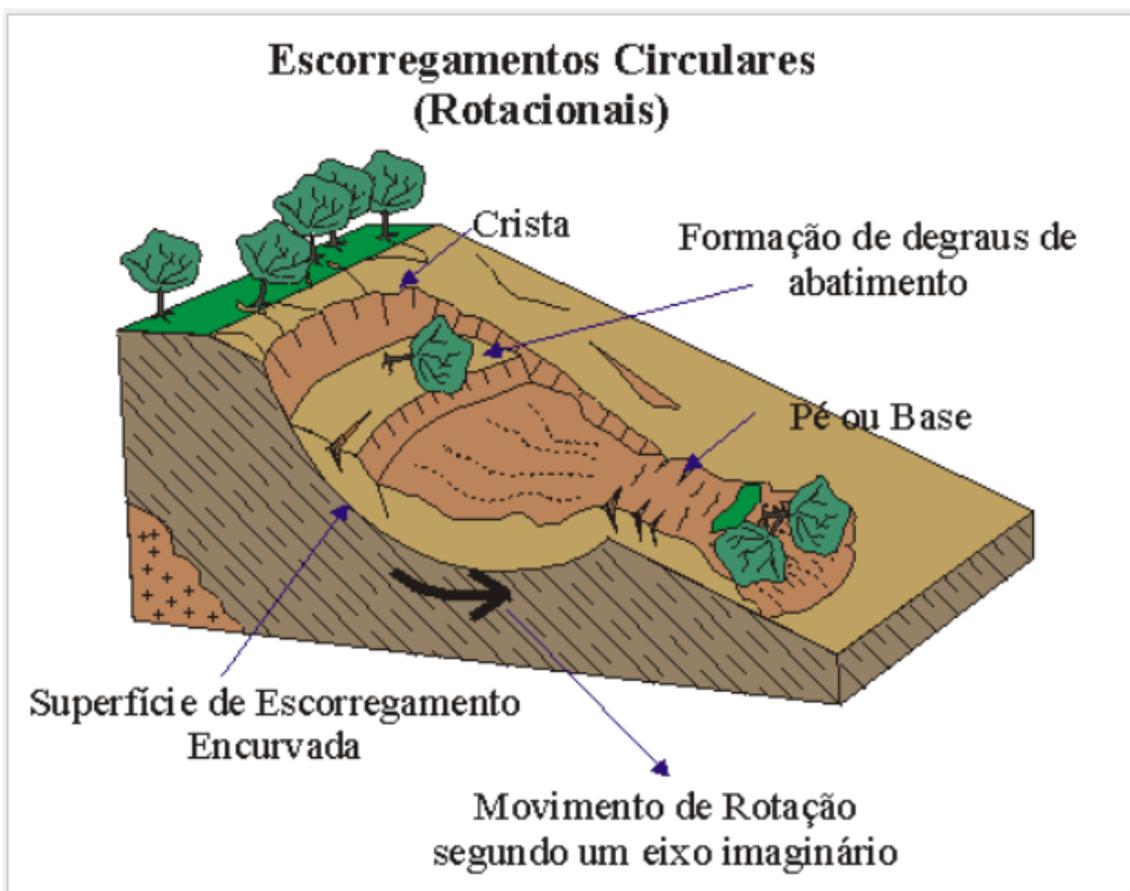
Figura 8: Escorregamento Rotacional. Fonte: Avaliação de Riscos (2013).

solo ou rocha deslizam sob a superfície de ruptura, predispostas pela perda de resistência ao corte, com a secção transversal curva e côncava. Quanto à ruptura, esta pode ser superficial ou profunda, associado, principalmente, a intensidade da precipitação. Este tipo de escorregamento é frequente no sudeste brasileiro, e tem como início a erosão causada pela chuva na base das montanhas e/ou morros; e cortes feitos nas encostas por meio de ação humana (Figura 8).

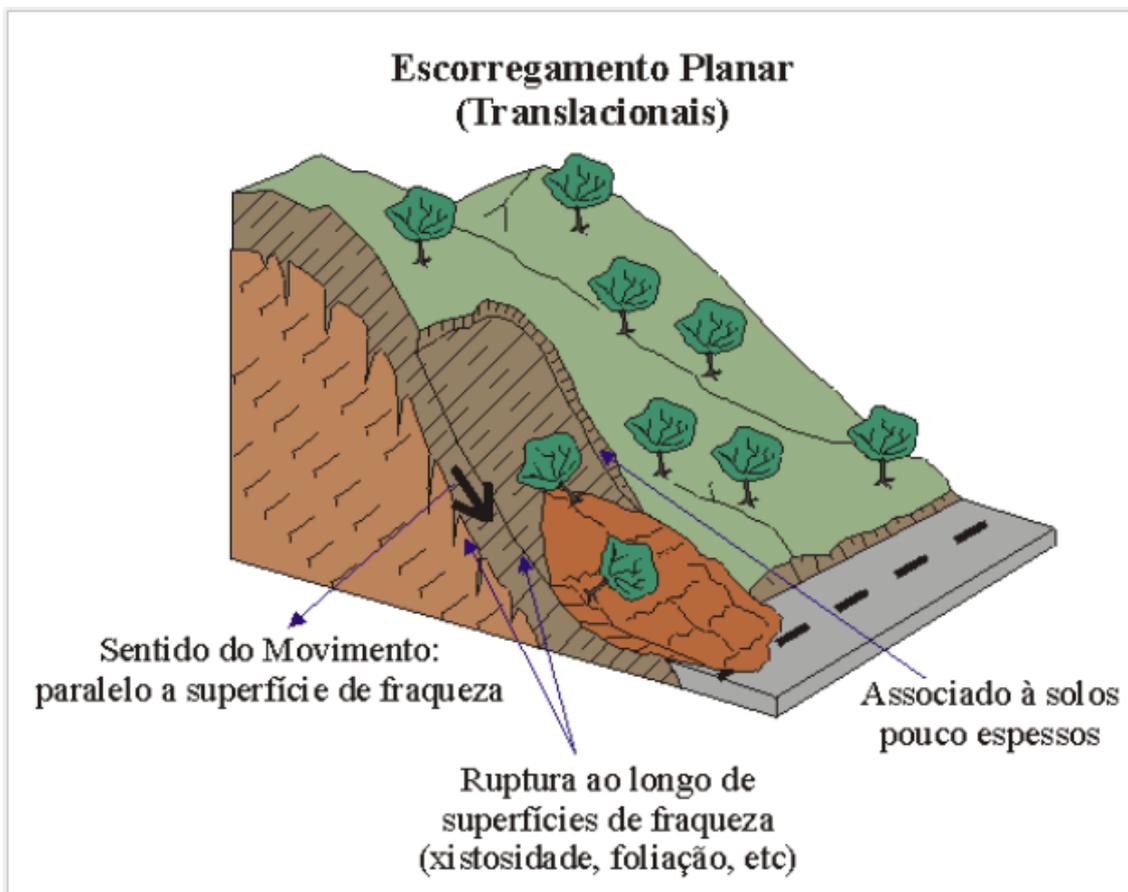
Figura 9: Escorregamento Translacional. Fonte: Avaliação de Riscos (2013).

os materiais. Este tipo de escorregamento acontece, geralmente, logo após ou durante períodos de chuvas intensas. A chuva age na superfície das encostas e as rupturas ocorrem em um curto espaço de tempo. Esse tipo de escorregamento é o mais comum e são freqüentes nas encostas serranas brasileiras (Figura 9).

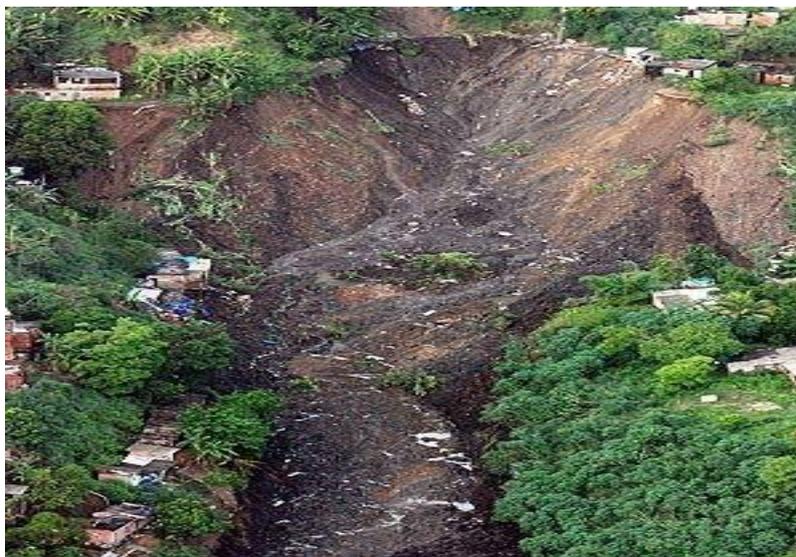
Figura 14: Área atingida pelo deslizamento no Morro do Bumba. Fonte: Folha Uol.

Ocorrida no dia 7 de abril de 2010, no bairro Viçoso Jardim, periferia de Niterói/RJ. O desastre ocorrera pelo deslizamento de uma encosta em região que abrigara um antigo lixão da cidade. O desfecho trágico deveu-se à intensa ocupação da área atingida, com um elevado número de vítimas fatais e centenas de famílias desabrigadas. As causas da tragédia giram em torno do grande volume de chuvas do período e da fragilidade do solo, por conta de sua destinação no passado (VI Encontro Nacional da Anppas, 2012). Segundo informações da Defesa Civil, uma extensão de 600 metros de terra foram deslocados, soterrando cerca de 40 casas e gerando 48 vítimas fatais (Figura 14).

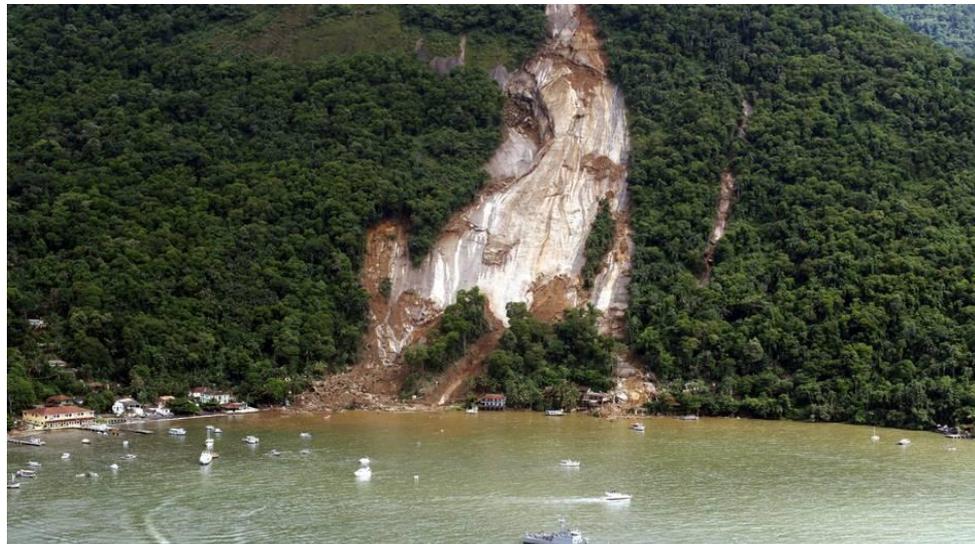
Figura 15: Área atingida pelo deslizamento em Ilha Grande-Angra dos Reis, soterrando a pousada Sankay. Fonte: Acervo O Globo.

Ocorrida no réveillon de 2010, inúmeros deslizamentos de terra ocorreram nas regiões de Angra dos Reis, no Sul Fluminense, devido a forte chuva nos dias anteriores. Com destaque a pousada Sankay, soterrada na Enseada do Bananal, na Ilha Grande (Figura 15). Toneladas de terra e pedras soterraram as instalações, matando 31 pessoas. Nos dois últimos dias de 2009, 220 bilhões de litros de água caíram na região, um volume que daria para encher 116 mil piscinas olímpicas.

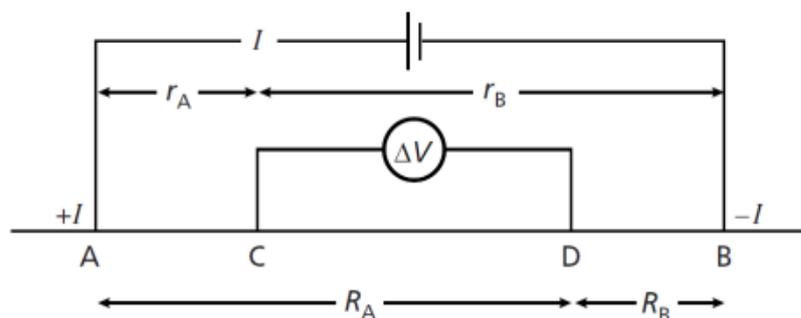
Figura 17: Configuração dos eletrodos para medições de resistividade. Fonte: Kearey *et al.* (2009).

Segundo Elis (2002) *apud* Xavier (2008), o método da eletrorresistividade emprega uma corrente elétrica artificial que é introduzida no terreno através de dois eletrodos (denominados A e B), com objetivo de medir a diferença de potencial gerada em outros dois eletrodos (denominados C e D). Desta forma é possível inferir a resistividade real ou aparente em subsuperfície (Figura 17).

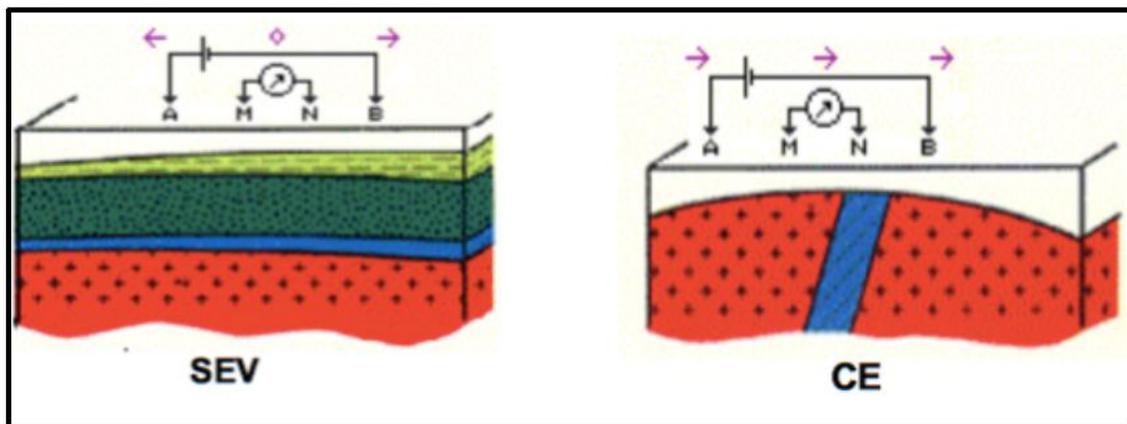
Figura 18: Principais técnicas de campo utilizadas para mapeamento do subsolo.

Também conhecido como Caminhamento Elétrico (CE) ou Perfilagem Elétrica, é usada para determinar variações verticais de resistividade. A corrente e os eletrodos de potencial são mantidos a uma separação fixa e todo o conjunto se move lateralmente, realizando as medidas de resistividade aparente. Esta técnica é empregada na localização de falhas, zonas de cisalhamento e corpos de condutividade anômala.

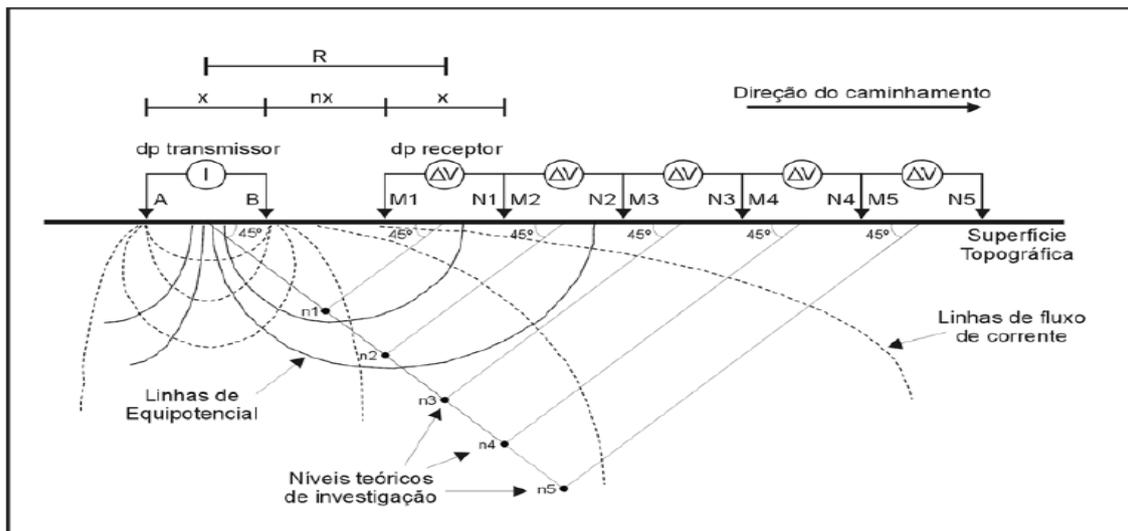
Figura 19: Esquema do arranjo Dipolo-Dipolo utilizado em caminhamentos elétricos. Fonte: Borges (2002)

do centro do arranjo de eletrodos AB e outra que parte do centro do arranjo MN, com ângulos de  $45^\circ$  (Figura 19).

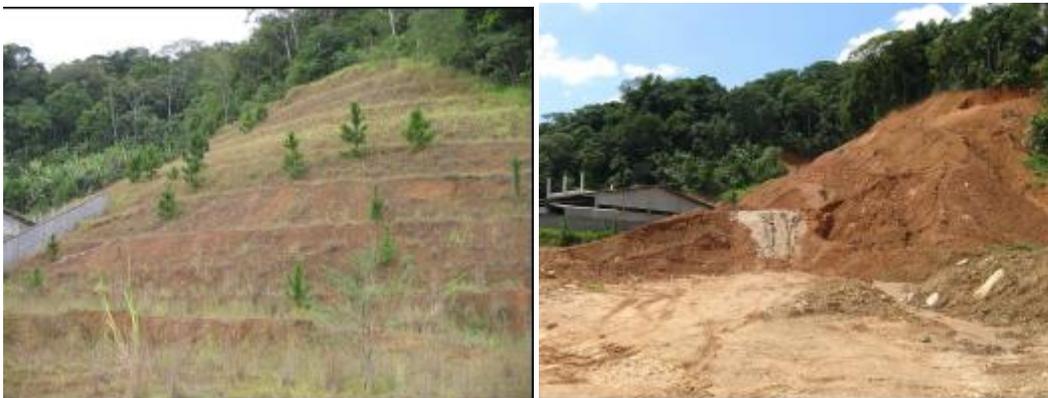
Figura 22: Pré escorregamento.

Figura 23: Pós escorregamento.

Abaixo, verifica-se as imagens do local, contrastando o pré e pós escorregamento (Figuras 22 e 23).

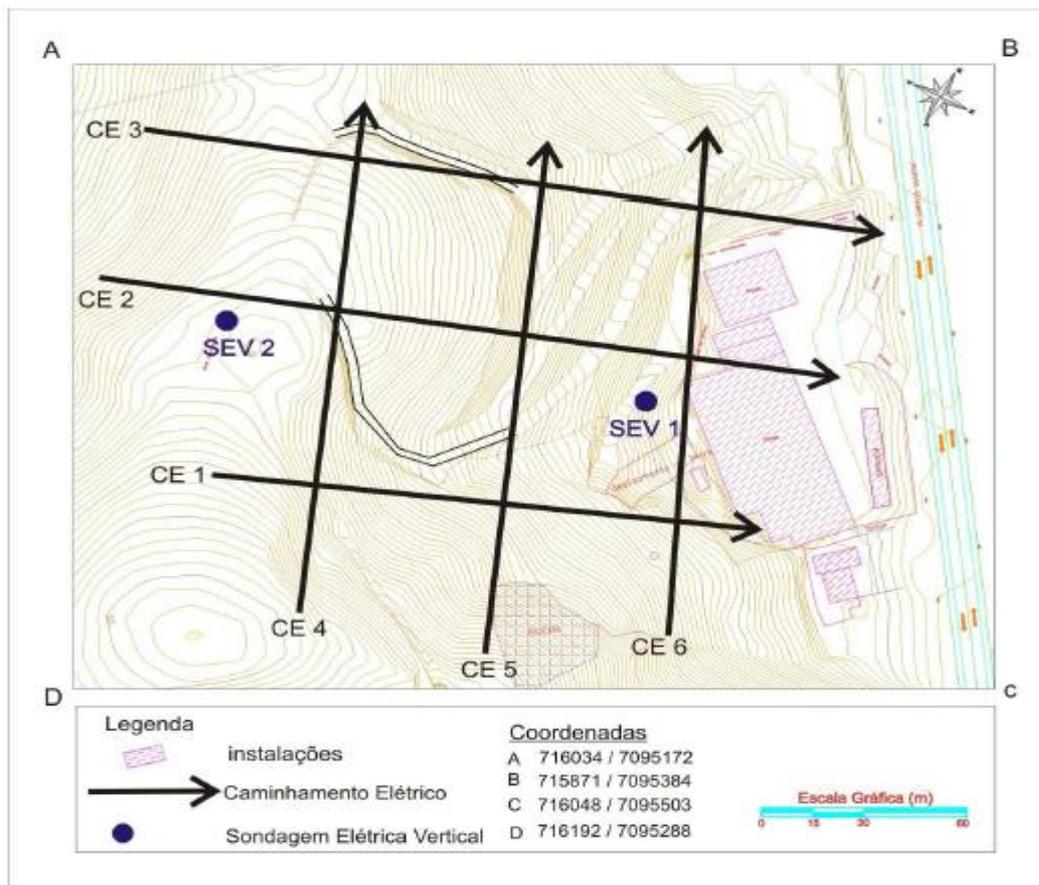
Figura 24: Localização das sondagens e caminhamentos geofísicos. Fonte: Xavier (2008).

Sondagens Elétricas Verticais (AB máximo de 200m) (Figura 24). A potência da fonte utilizada foi de 150 Watts.

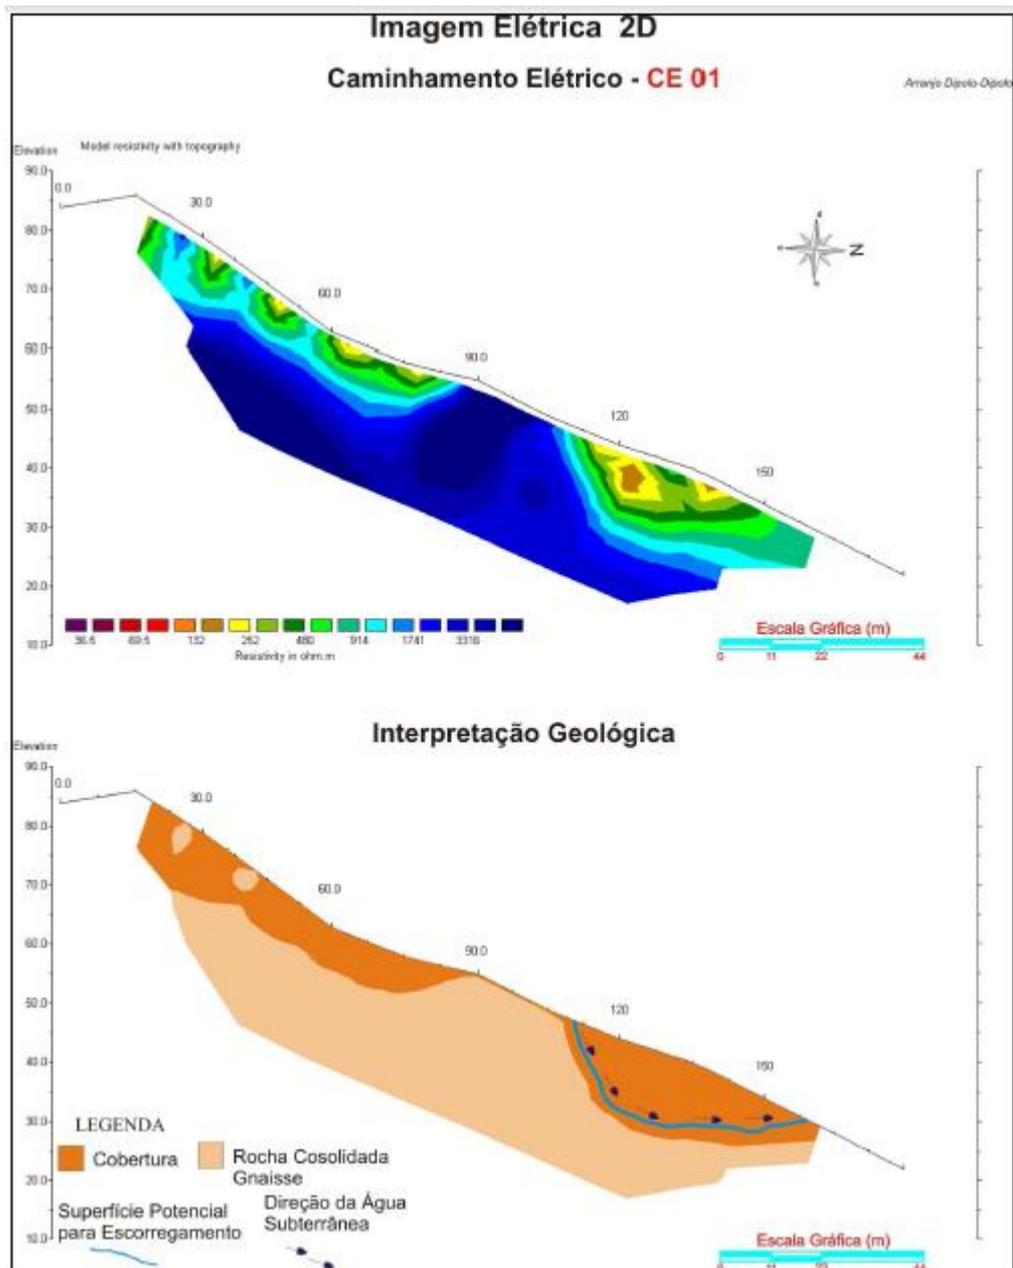
Figura 25: Imagem elétrica 2D – CE1. Fonte: Xavier (2008).

Com a utilização do *software* RES 2D foram geradas imagens elétricas 2D, apresentadas em 3 CEs distintas, compreendendo o estudo dos materiais em profundidade, propiciando uma vista em perfil da área (Figuras 25, 26 e 27).

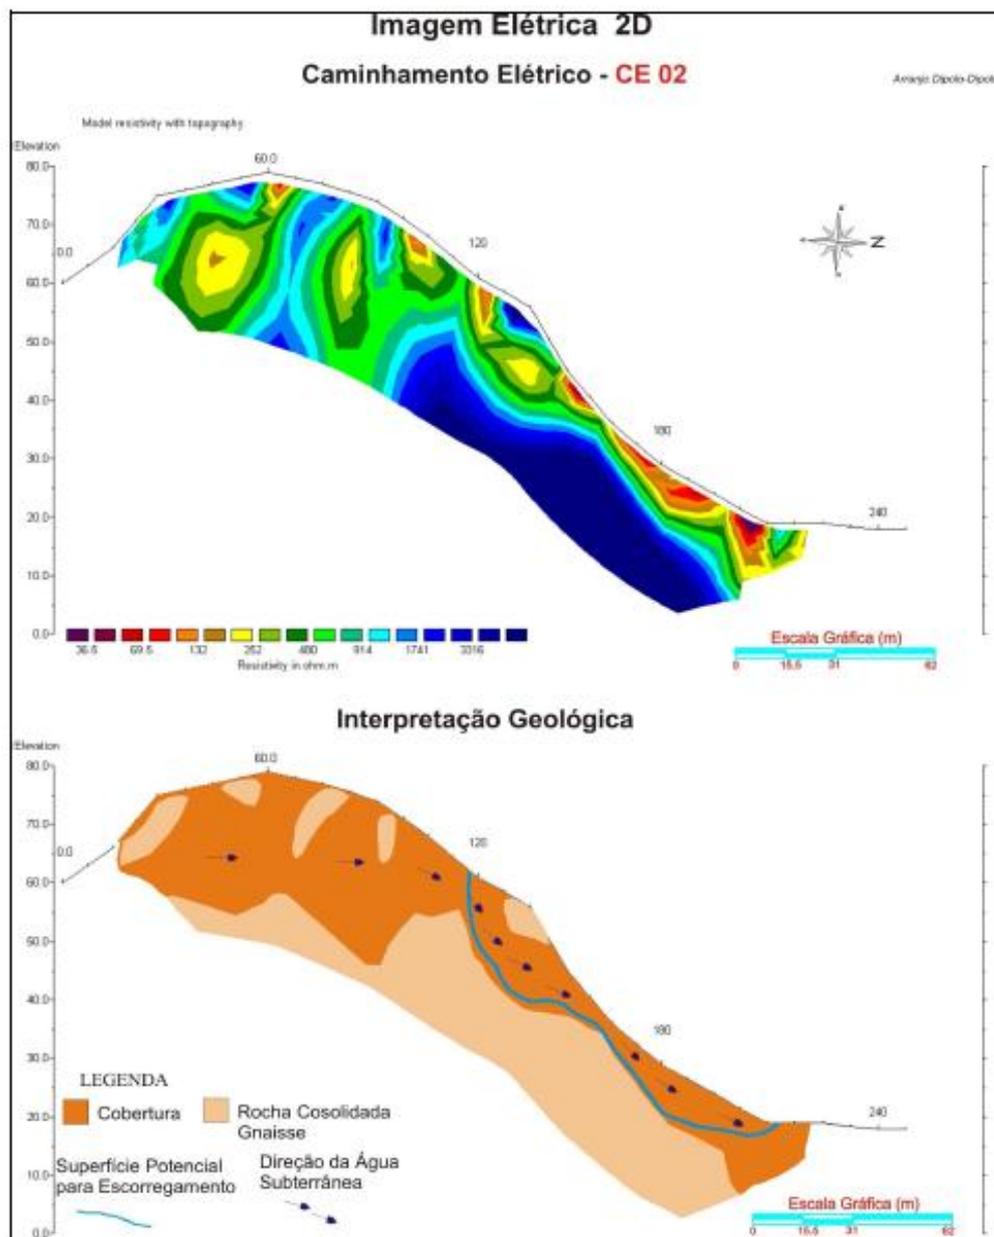
Figura 26: Imagem elétrica 2D – CE2. Fonte: Xavier (2008).

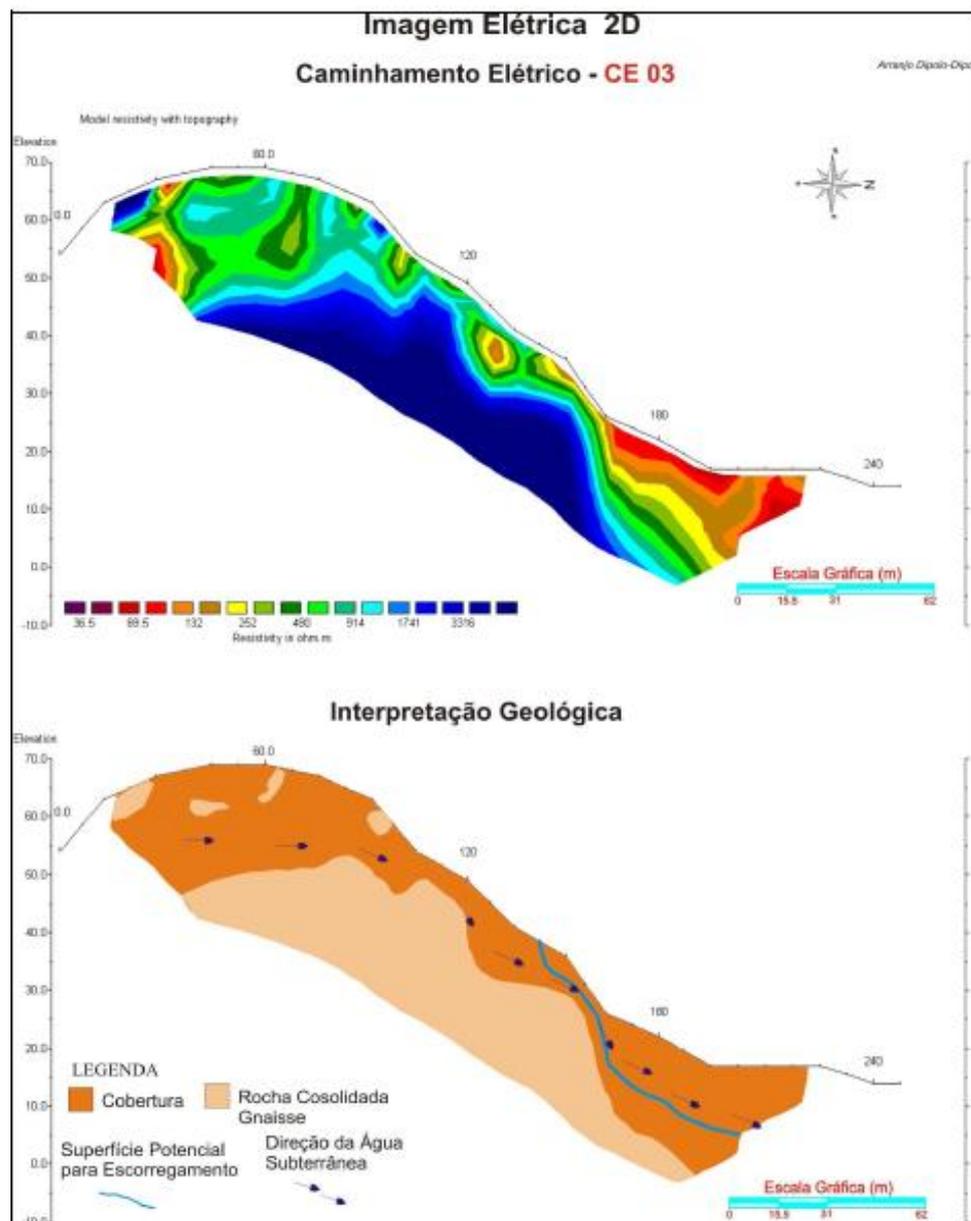
Figura 27: Imagem elétrica 2D – CE3. Fonte: Xavier (2008).

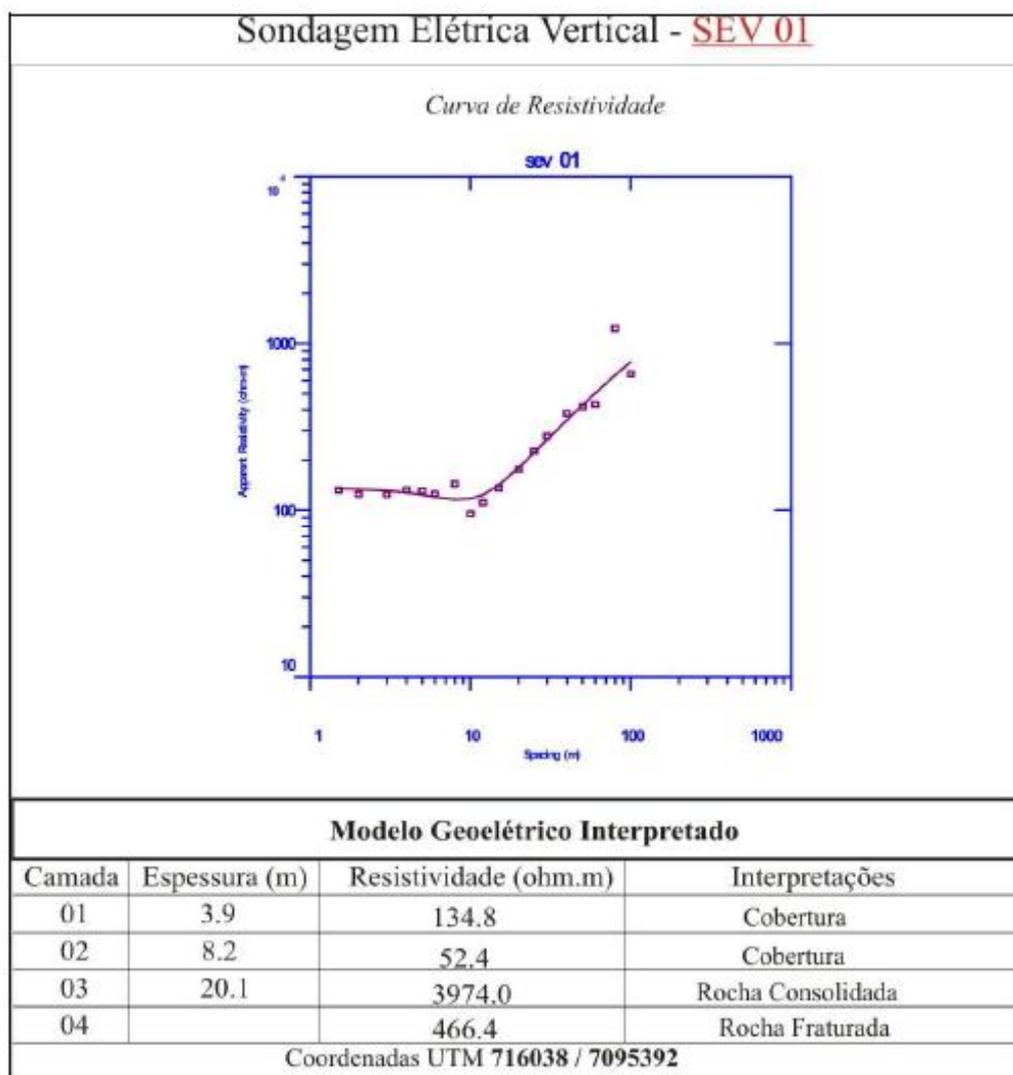
Figura 28: Modelo geométrico interpretado – SEV1. Fonte: Xavier (2008).

As duas Sondagens Elétricas Verticais foram tratadas no *software* IX 1D, sendo a SEV 1 realizada na base do talude e a SEV 2 no topo da encosta (Figuras 28 e 29). Para uma melhor interpretação, o modelo de quatro camadas foi o que melhor se ajustou as curvas.

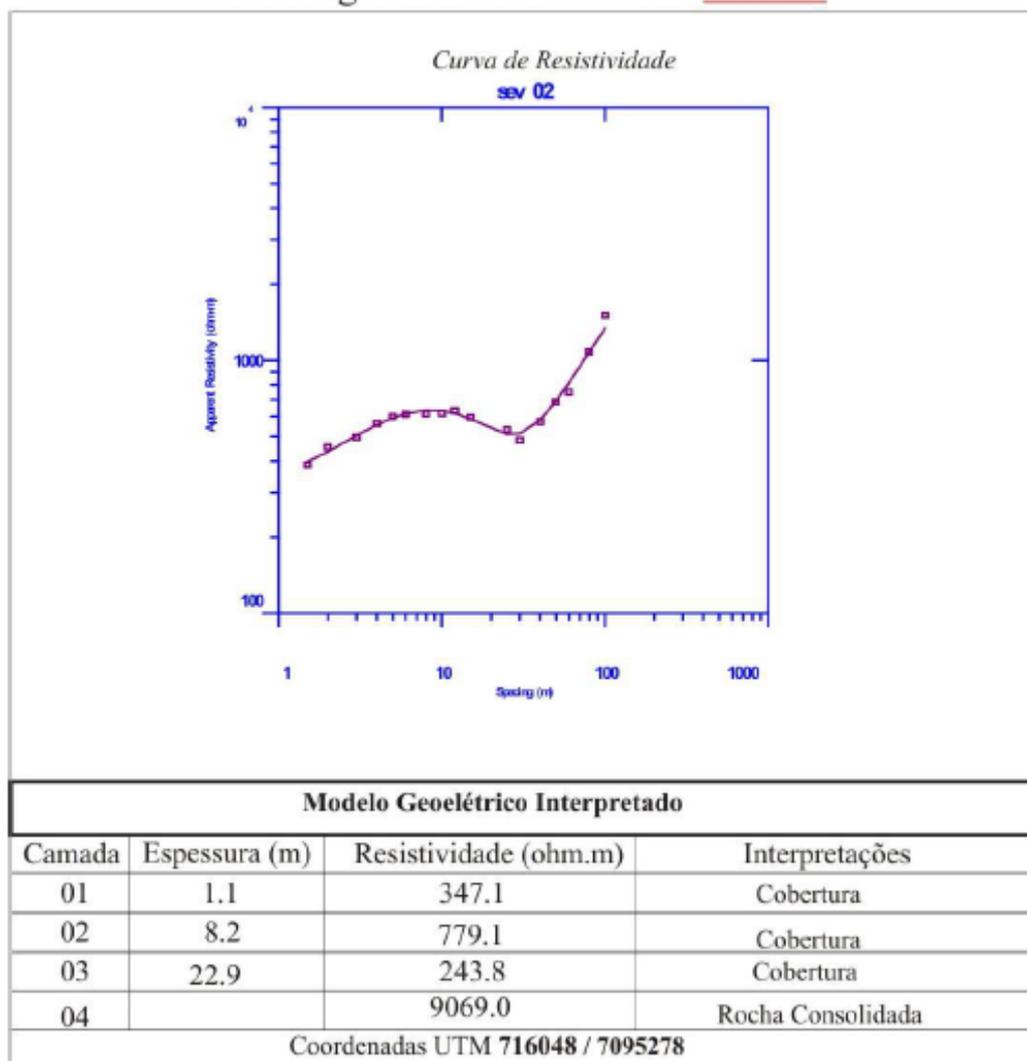
Figura 29: Modelo geoelétrico interpretado – SEV2. Fonte: Xavier (2008).

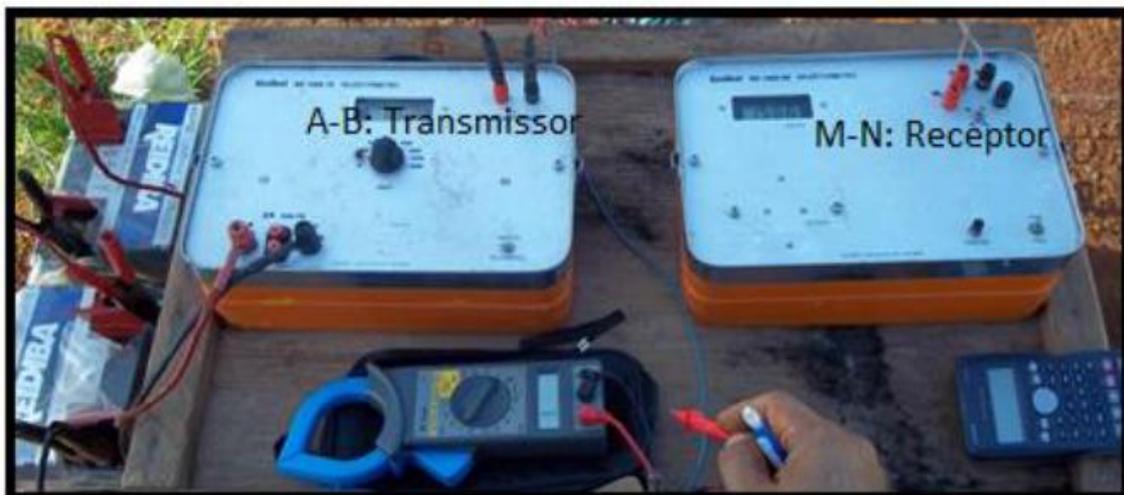
Figura 31: Resistivímetro GEOTEST RD 1000 A. Fonte: Duarte *et al.* (2014)

de aço inoxidável, e quatro bobinas cada uma com 400 metros de fio elétrico 16 AWG.

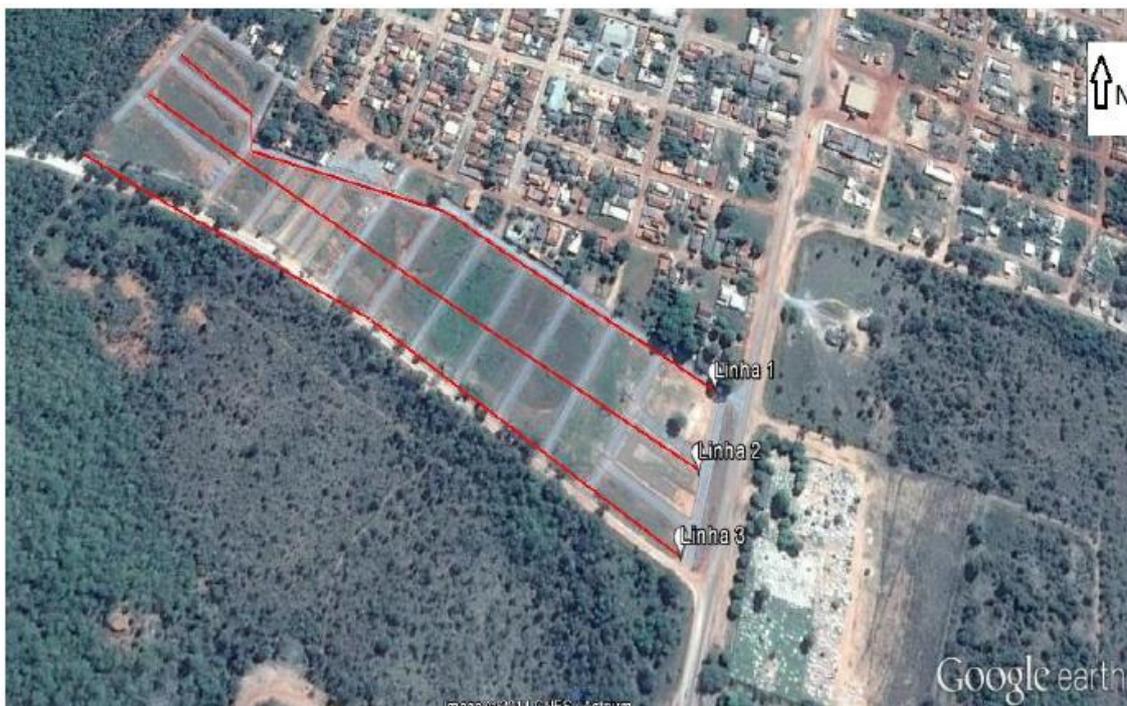
Figura 32: Mapa da distribuição espacial das linhas de CE na área de estudo, no qual as linhas apresentam direção preferencial NW/SE. Fonte: Duarte *et al.* (2014)

Os resultados obtidos são produtos da interpretação do comportamento geológico das rochas, analisada através das pseudo-seções de resistividade. Na realidade, não se apresentam seções reais, pois as profundidades demonstradas correspondem a profundidades teóricas, e a resistividade calculada é aparente. A Figura 32 apresenta a distribuição espacial das linhas 1, 2 e 3 de Caminhamento Elétrico (CE) na área, e a Tabela 4 apresenta as coordenadas geográficas de cada perfil de CE.

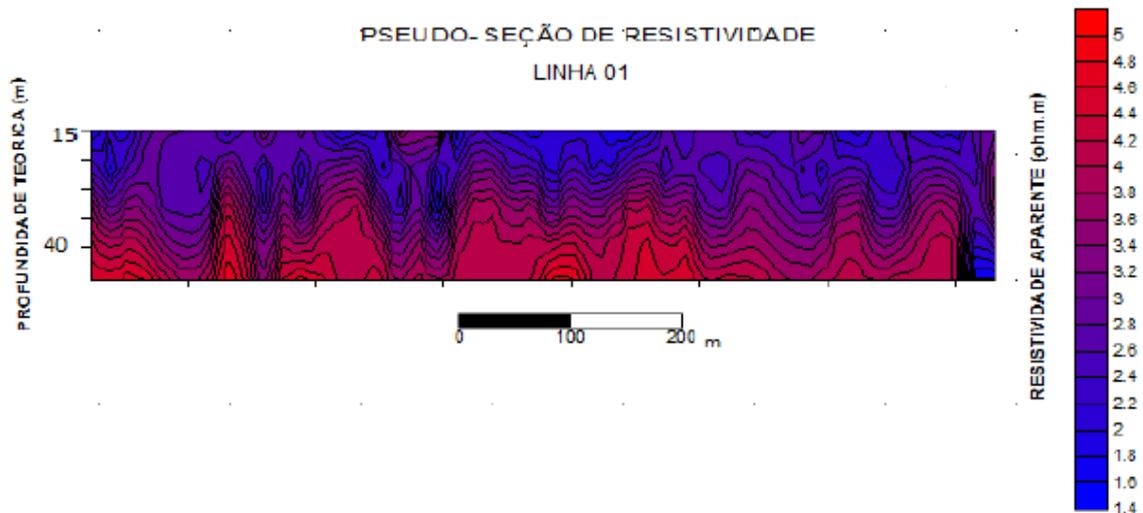
Figura 33: Pseudo-seção de resistividade aparente , linha 1. Fonte: Modificado de Duarte *et al.* (2014).

Os perfis de caminhamento elétrico apresentam 700 metros de comprimento com separação de 15 metros entre os eletrodos de corrente e de potencial. A distância entre as linhas de caminhamento elétrico é de aproximadamente 60 m. Os resultados correspondem a 5 níveis de investigação, com profundidade teórica máxima de 45 metros, conforme as figuras 33, 34 e 35 (Duarte *et al.* 2014).

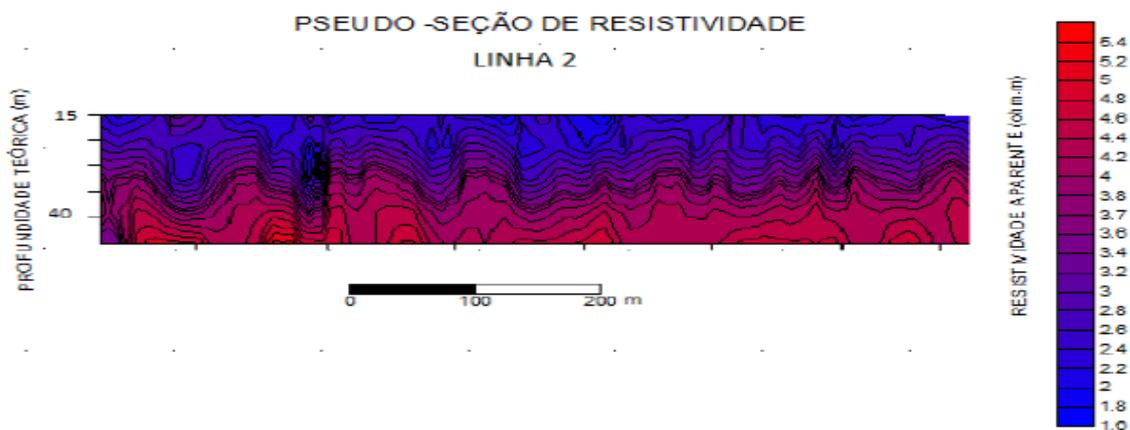
Figura 34: Pseudo-seção de resistividade aparente , linha 2. Fonte: Modificado de Duarte *et al.* (2014)

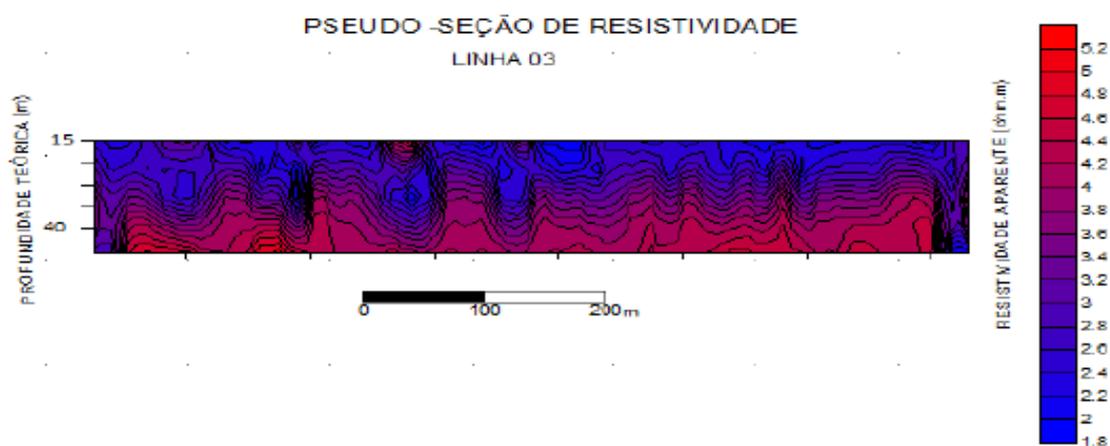
Figura 35: Pseudo-seção de resistividade aparente , linha 3. Fonte: Modificado de Duarte *et al.* (2014)

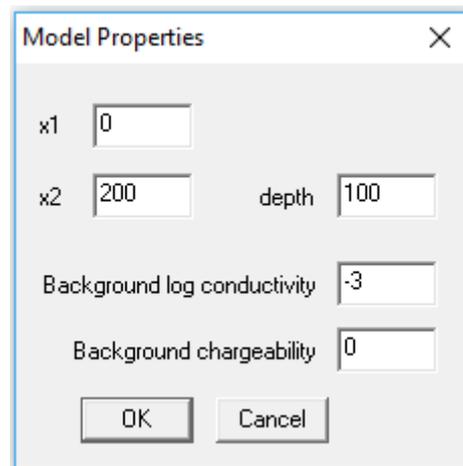
Figura 36: Parâmetros da pseudo-seção.

A modelagem 2D realizada considerou uma área de 200m de extensão por 100m de profundidade, e a condutividade do embasamento na ordem de  $10^{-3}$  (Figura 36). Nas 3 modelagens foi utilizado o arranjo Dipolo-Dipolo, com 5 eletrodos espaçados de 15m (Figura 35).

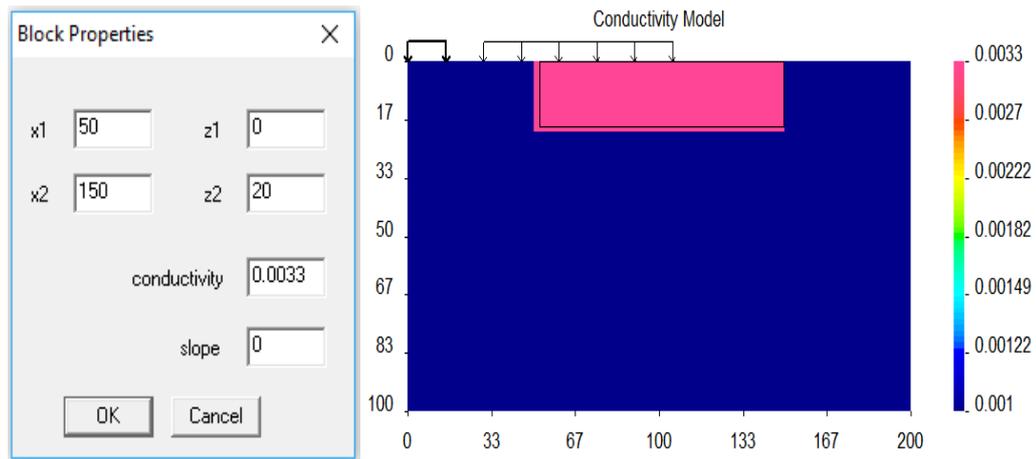
Figura 38: Parâmetros da modelagem representando solo seco.

Para modelagem representando solo seco, foi desenhado uma camada com maior valor de resistividade (300  $\Omega.m$ ), conseqüentemente, menos condutiva. A extensão da camada variou de 50m à 150m, e sua profundidade atingiu os 20 m. Os parâmetros da modelagem e o resultado da pseudo-seção, podem ser observados nas imagens a seguir (Figuras 38 e 39).

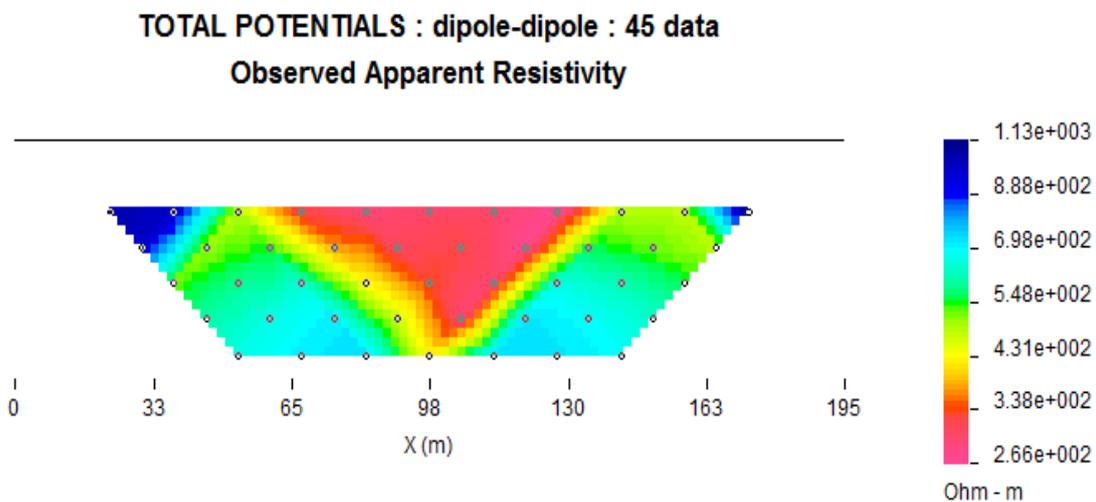
Figura 39: Modelagem direta representando solo seco.

Nas 3 modelagens, os parâmetros referentes a espessura foram os mesmos, variando-se apenas os valores de resistividade e a profundidade de penetração, proporcional a um maior ou menor nível de infiltração. Na primeira modelagem, referente ao solo seco, é possível verificar uma menor infiltração, tendo em vista a profundidade atingida com coloração rosa, que indica a parte saturada. Sendo confirmada, predominantemente, pela coloração azul da cobertura ao seu redor, representando um solo mais resistivo.

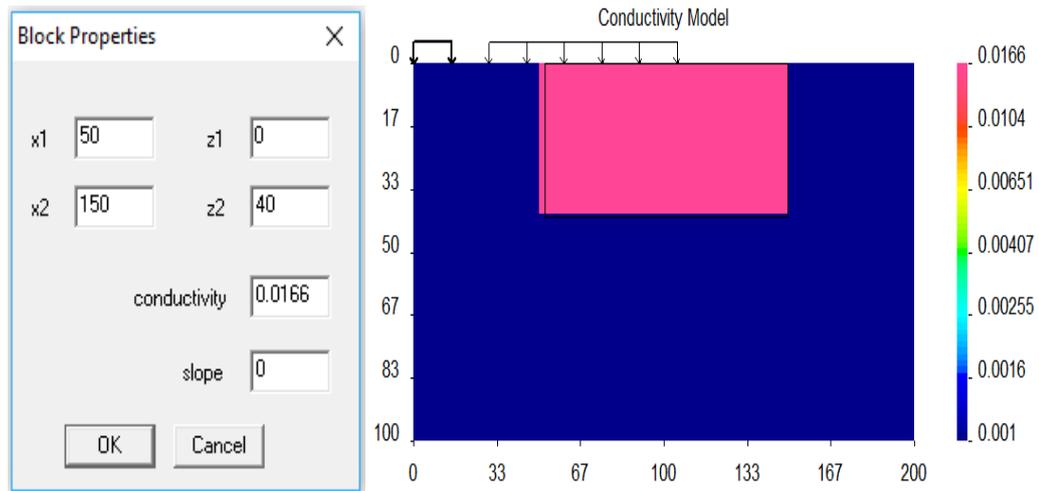
Figura 40: Parâmetros da modelagem representando solo úmido.

Para modelagem representando solo úmido, foi desenhado uma camada com valor de resistividade intermediária ( $60 \Omega.m$ ), sendo esta um pouco mais condutiva do que a modelagem anterior. A extensão da camada manteve a variação de 50m à 150m, e sua profundidade atingiu os 40m. Os parâmetros da modelagem e o resultado da pseudo-seção, podem ser observados nas imagens a seguir (Figuras 40 e 41).

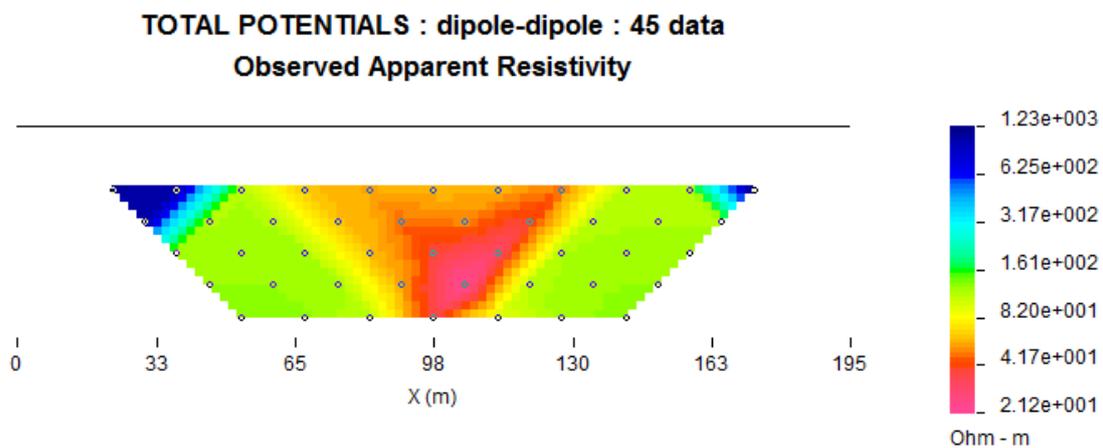
Figura 41: Modelagem direta representando solo úmido.

Na segunda modelagem, referente ao solo úmido, é possível verificar uma maior infiltração, com uma área de coloração rosa mais profunda e a cobertura ao seu redor sofre um decréscimo de resistividade, variando a coloração de verde a amarelo. Já na terceira modelagem, referente ao solo molhado, é visível a maior infiltração, sendo explicado pelo aumento da penetração da área rosa e pela diminuição da resistividade da cobertura ao seu redor, passando de verde e amarelo para laranja.
