**CURSO DE GRADUAÇÃO EM GEOFÍSICA**

**MÉTODO DA ELETRORRESISTIVIDADE APLICADO À ESTABILIDADE DE  
TALUDES**

Trabalho apresentado ao curso de graduação em Geofísica da Universidade Federal Fluminense, como parte da disciplina Projeto Final II e requisito para obtenção do título de Bacharel em Geofísica.

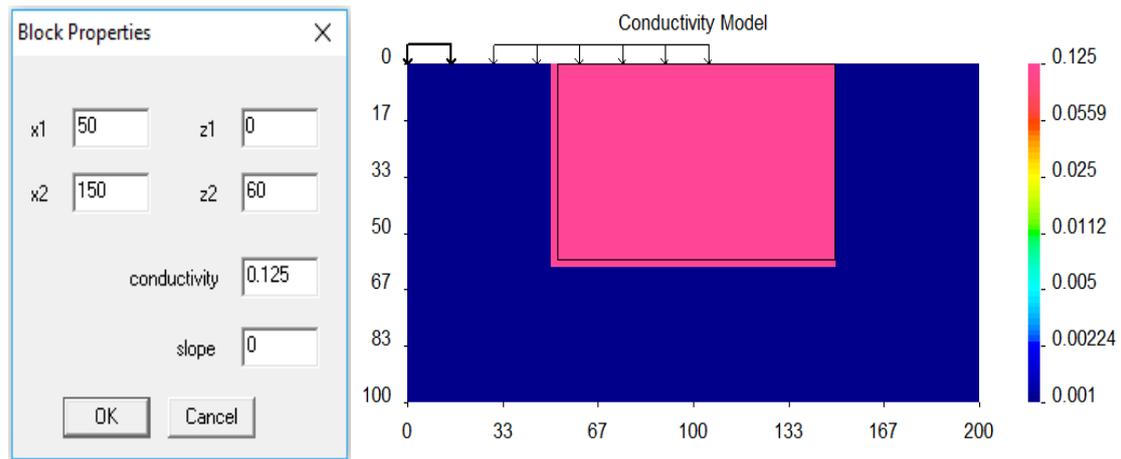
Figura 42: Parâmetros da modelagem representando solo molhado.

Para modelagem representando solo molhado, foi desenhado uma camada com menor valor de resistividade ( $8 \Omega.m$ ), sendo esta a mais condutiva de todas. A extensão da camada manteve a variação de 50m à 150m, e sua profundidade atingiu os 60 m. Os parâmetros da modelagem e o resultado da pseudo-seção, podem ser observados nas imagens a seguir (Figuras 42 e 43).

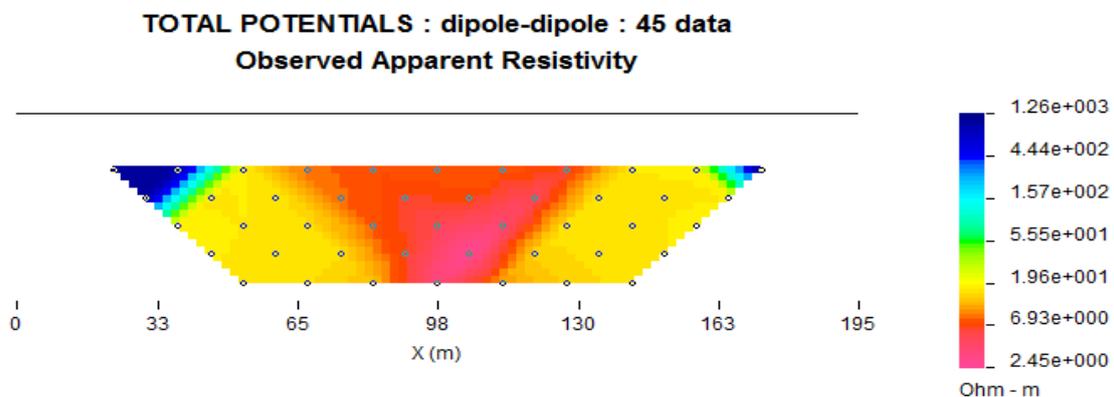
Figura 43: Modelagem direta representando solo molhado.

Na segunda modelagem, referente ao solo úmido, é possível verificar uma maior infiltração, com uma área de coloração rosa mais profunda e a cobertura ao seu redor sofre um decréscimo de resistividade, variando a coloração de verde a amarelo. Já na terceira modelagem, referente ao solo molhado, é visível a maior infiltração, sendo explicado pelo aumento da penetração da área rosa e pela diminuição da resistividade da cobertura ao seu redor, passando de verde e amarelo para laranja.

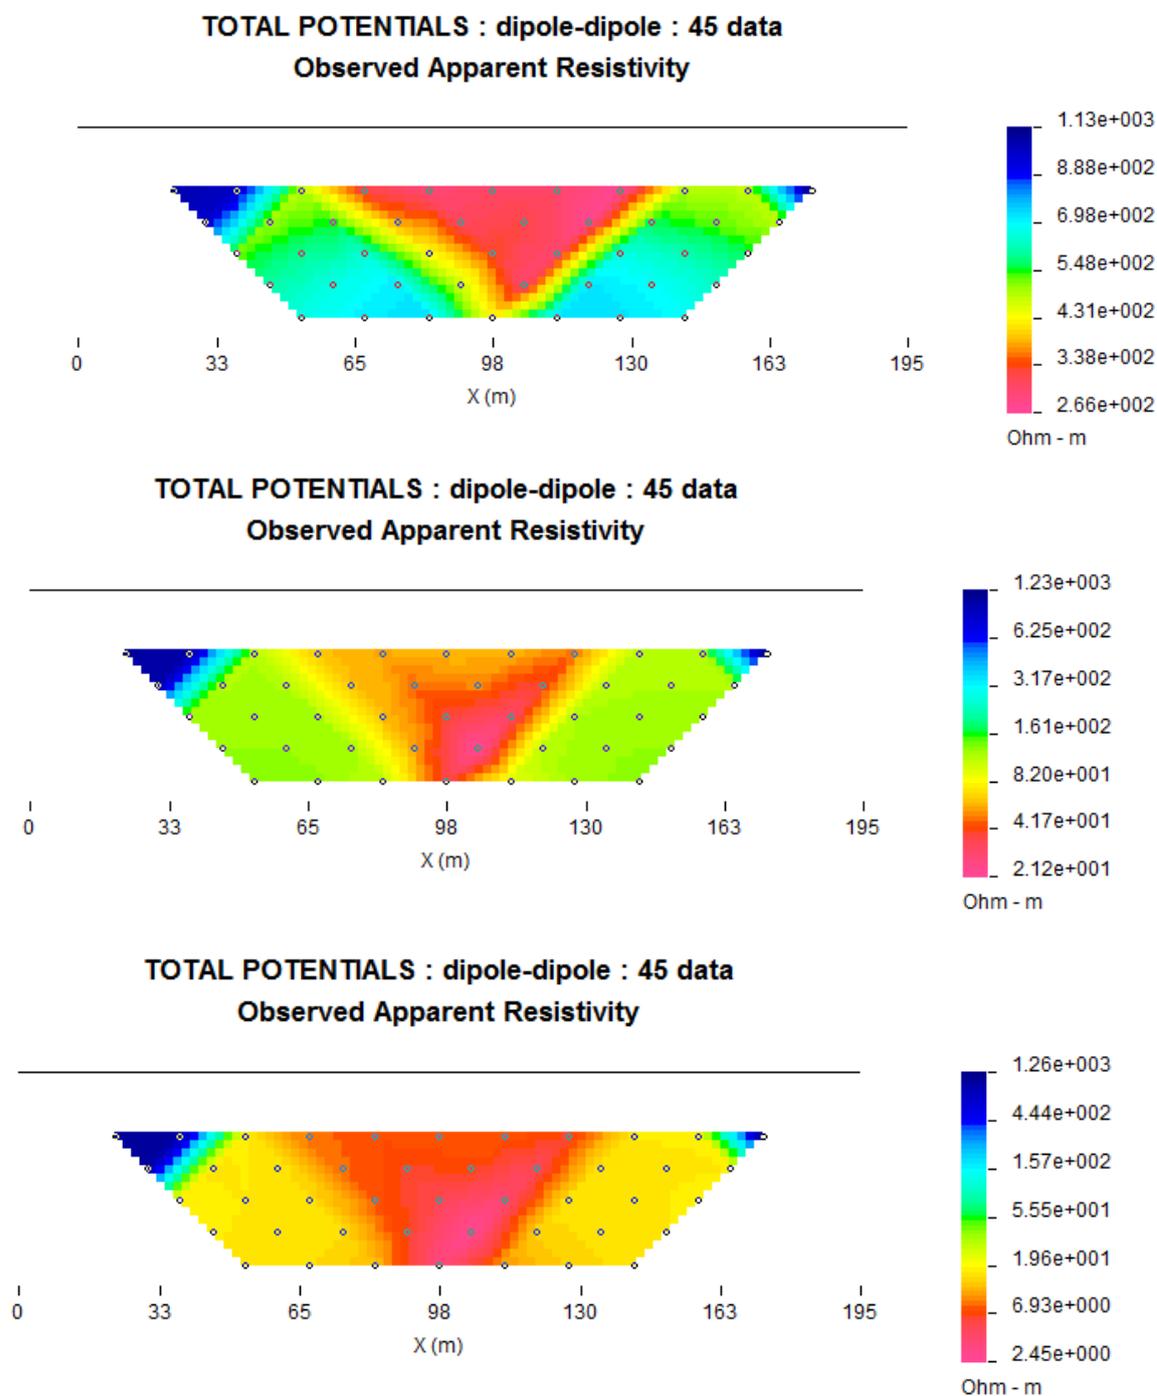
Figura 44: Síntese das Modelagens 2D referente a infiltração. Observa-se a evolução em um solo seco, úmido e molhado.

Abaixo, seguem as 3 modelagens referente ao solo seco, úmido e molhado, respectivamente (Figura 44). É possível verificar a penetração da área de cor rosa, e o decréscimo da resistividade da cobertura ao seu redor, passando de azul a laranja. Evidenciando um aumento no nível de infiltração.

A modelagem elétrica 2D desenvolvida neste trabalho, permitiu comprovar a efetividade do método no estudo de infiltração. No qual a diminuição dos valores de resistividades estão diretamente ligados ao aumento da pluviosidade, representando assim um solo mais encharcado. Tendo em vista que a saturação do solo é um dos principais fatores a serem analisados quando o assunto é movimento de massa.
